Informe de inspección del grupo de trabajo sobre metano para la comunidad de Shafter/Wasco

I. Resumen ejecutivo

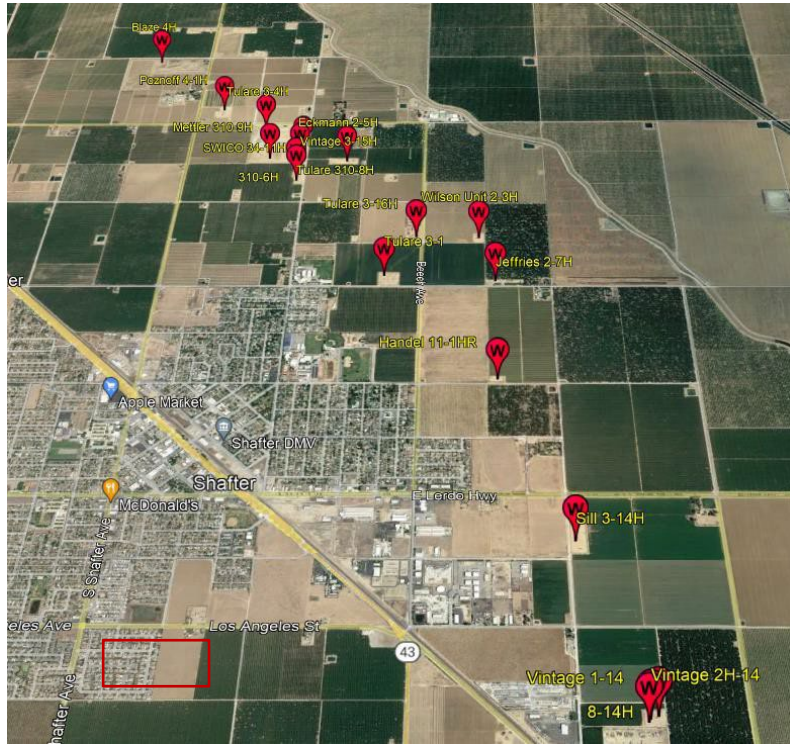
Figura 2: Mapa de los 18 pozos inspeccionados

De los 73 pozos inspeccionados, se encontraron fugas en 18 pozos operados por CRC. Cabe destacar que tres de estos 18 pozos tuvieron fugas que excedieron una concentración de 50,000 partes por millón (PPM). Este nivel de concentración es crítico porque plantea un riesgo potencial de inflamación en presencia de una fuente de ignición. Estas fugas se disiparon a niveles de fondo, lo que las hizo indetectables a tres pulgadas de la fuente. Se tomaron medidas inmediatas para reparar rápidamente los tres pozos. Posteriormente, SJVAPCD volvió a inspeccionar estos pozos en un plazo de dos días para garantizar su seguridad y cumplimiento, y no se detectaron más fugas según lo definió COGR.

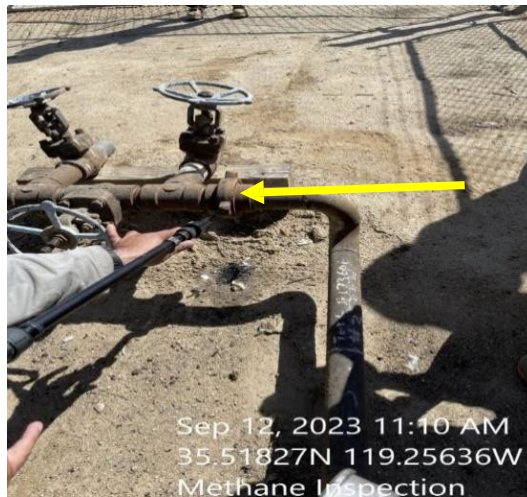
- Wilson Unit 2-3H: Reparado. Inicialmente se determinó que este pozo tenía fugas el 12 de septiembre de 2023, y se detectó una fuga en la unión roscada de la línea de revestimiento, que midió 79,600 ppm. La fuga se reparó con éxito en el sitio y pasó la nueva inspección el mismo día.

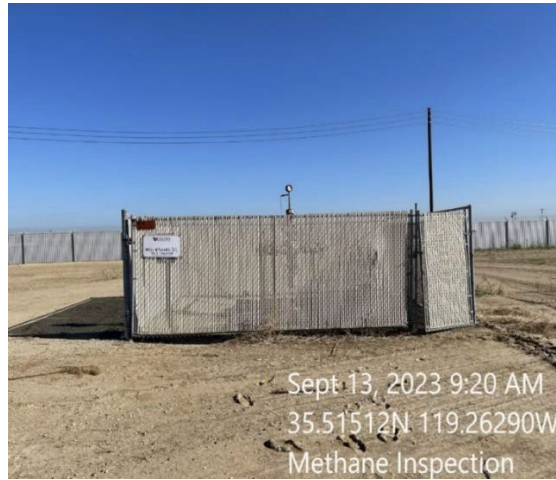
- Tulare 3-1: Reparado. Inicialmente se determinó que este pozo tenía fugas el 13 de septiembre de 2023, cuando se detectó una fuga en la válvula de la carcasa que medía 75,200 ppm. La fuga se reparó en el sitio y pasó la nueva inspección el mismo día.

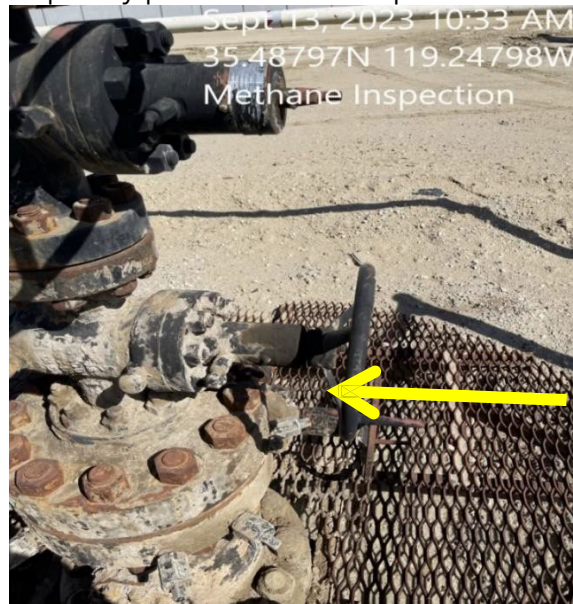
- Vintage 2-14H: Reparado. Inicialmente se determinó que este pozo tenía fugas el 13 de septiembre de 2023, cuando se detectó una fuga en el vástago de la válvula que medía 78,700 ppm. La fuga se reparó y pasó la nueva inspección el 15 de septiembre de 2023.
